VELOCIDAD DE INFILTRACIÓN

UNIDAD EJECUTORA MAGAP-PRAT PROGRAMA SIGTIERRAS		
Proyecto: Levantamiento de Cartografía Temática a escala 1:25.000 Lote 2		
Realizado por:	CONSORCIO tracas/nipsa	Fiscalizado por: Ingeomatica
Mapa de Velocidad de Infiltración del cantón TIWINTZA, hoja 7 de 8, OVI-A1		
Escala de trabajo 1:25.000	Escala de impresión 1:50.000	Fecha de elaboración: octubre de 2015

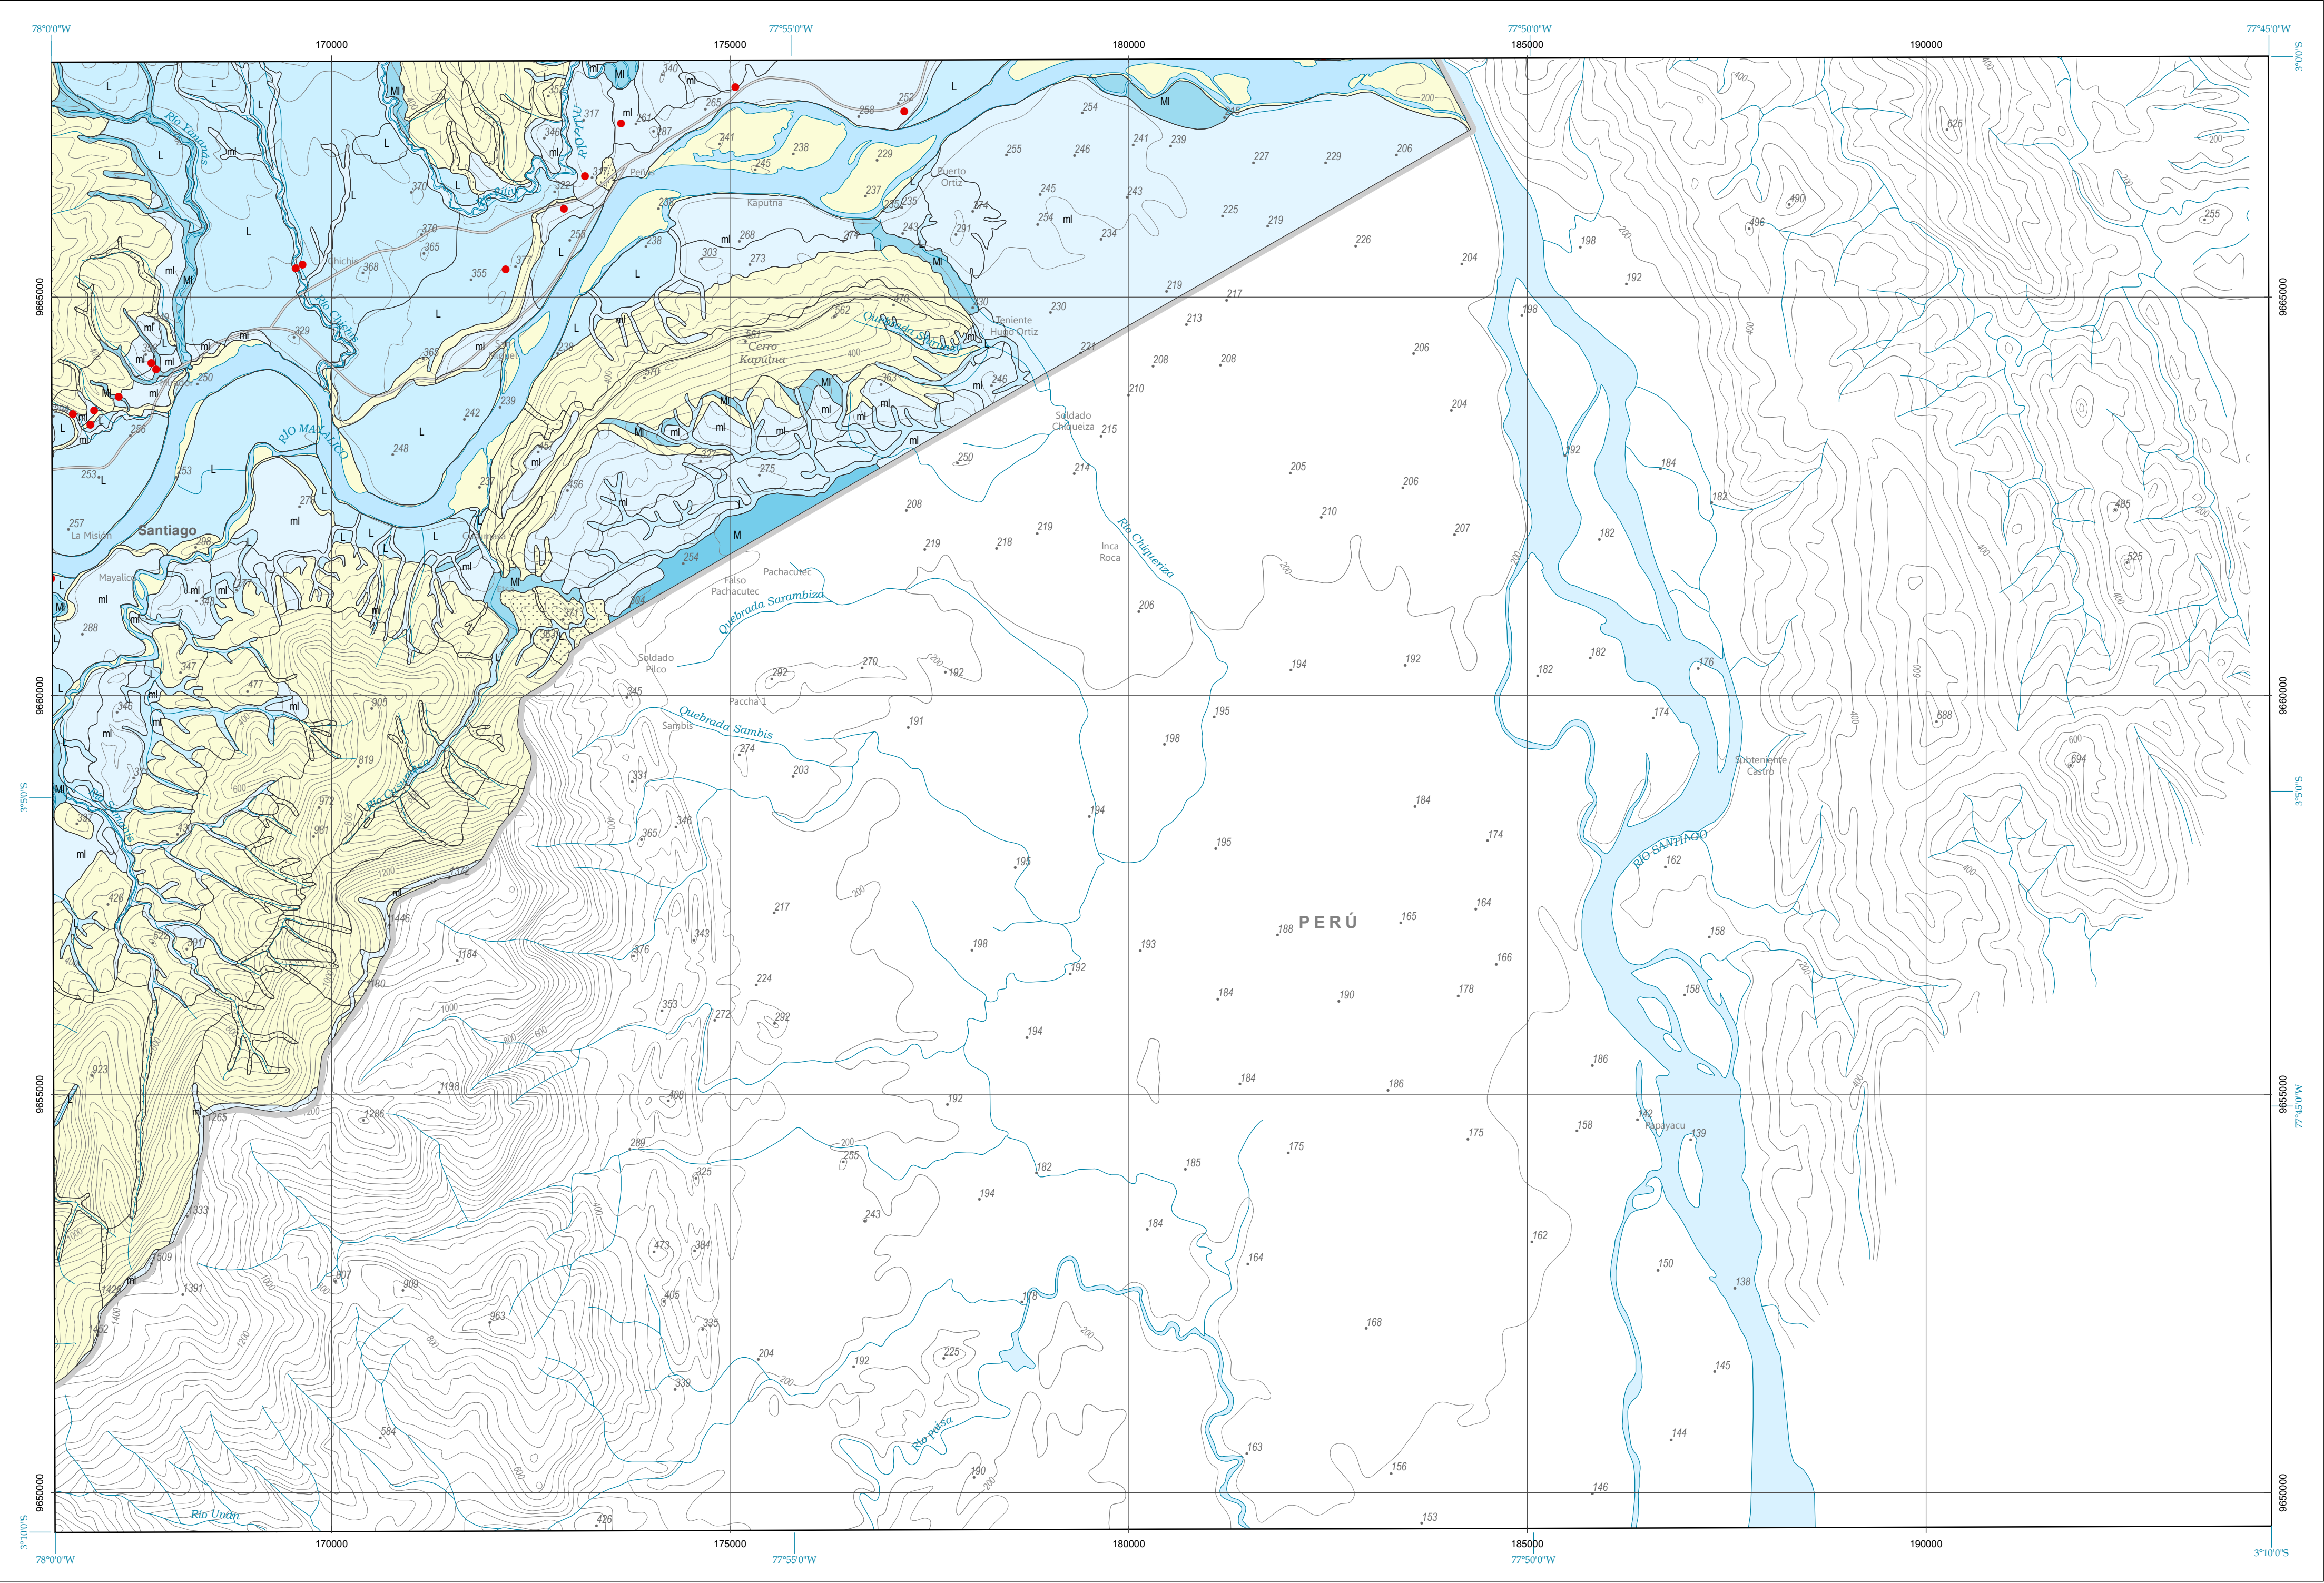
ml	Muy lenta	<1.5 mm/h		Mr	Moderadamente rápida	65-150 mm/h
	L	Lenta	1.5-5 mm/h		R	Rápida	150-250 mm/h
	MI	Moderadamente lenta	5-20 mm/h		MR	Muy rápida	>250 mm/h
	M	Moderada	20-65 mm/h

UNIDADES SIN CARACTERIZACIÓN

Suelo alterado, zona urbana		No aplicable (lagunas, ríos...)
	Áreas misceláneas (valles en V, barrancos...)		Desconocido*

\* Se aplica en aquellas unidades en que no se realizó prueba de velocidad de infiltración, por ser su pendiente superior al 40%. Tampoco se realizó en situaciones climáticas de lluvia intensa o suelos saturados de agua.

INTERPRETACIÓN DE LA VELOCIDAD DE INFILTRACIÓN

DENOMINACIÓN	RANGO (mm/h)	INTERPRETACIÓN
MUY LENTA	< 1,5	Adecuado para cultivo de arroz. Con el fangueo se debe conseguir una capa impermeable con una infiltración inferior a 0,2 mm/h. Riesgo de erosión elevado en laderas.
LENTA	1,5 a 5	Se pierde una parte considerable del agua de riego. Puede haber falta de aireación para las raíces en condiciones de exceso de humedad. Riesgo de erosión importante.
MODERADAMENTE LENTA	5 a 20	La velocidad más óptima para riego de superficie.
MODERADA	20 a 65	Adecuada para riego de superficie, presenta una velocidad de infiltración moderada.
MODERADAMENTE RÁPIDA	65 a 150	Demasiado rápida para riego de superficie, provoca pérdidas de nutrientes por lavado. Baja eficiencia del riego de superficie. Se requiere riego localizado o riego por aspersión.
RÁPIDA	150 a 250	Marginal para riego de superficie. Se requiere riego localizado o riego por aspersión.
MUY RÁPIDA	> 250	Excesiva para riego de superficie. Se requiere riego localizado o riego por aspersión.

NOTA: Las unidades representadas en el presente mapa corresponden a unidades geopedológicas, base del análisis realizado.
